# Tauwasserschäden trotz Wärmebrückenberechnung

Helmut Marquardt  
Hochschule 21, Harburger Str. 6, D-21614 Buxtehude  
[marquardt@hs21.de](mailto:marquardt@hs21.de)

Die Reste einer mittelalterlichen Kirche wurden als Ausstellungshalle wiederaufgebaut, die ganzjährig auf  $\theta_i = 20\text{ }^{\circ}\text{C}$  und  $\phi_i = 45$  bis  $55\text{ } \% \text{ r.F.}$  klimatisiert wird. Im ersten Winter tropft – trotz erfolgreicher Wärmebrückenberechnung – von den Oberlichtern Tauwasser ab.

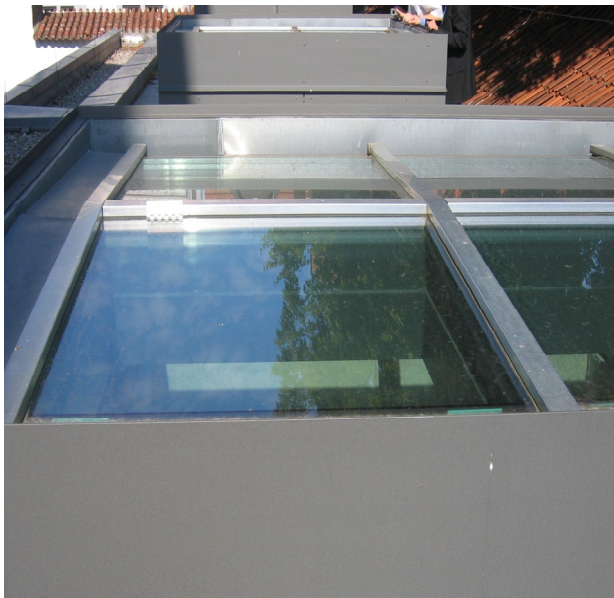
Bild 1: Blick über die Oberlichter bestehend aus wärme-gedämmten Stahlfenstern mit Wärmeschutzverglasung (Stufenverglasung)

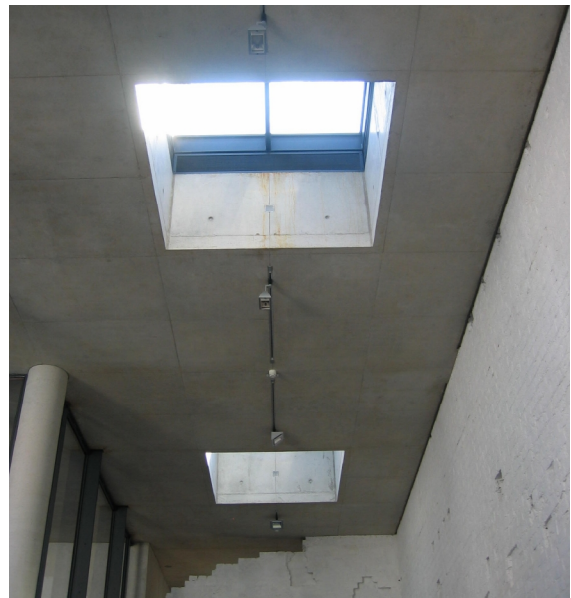
Bild 2: Blick von unten zu den Oberlichtern über der zu einer Ausstellungshalle umgebauten mittel-alterliche Kirche

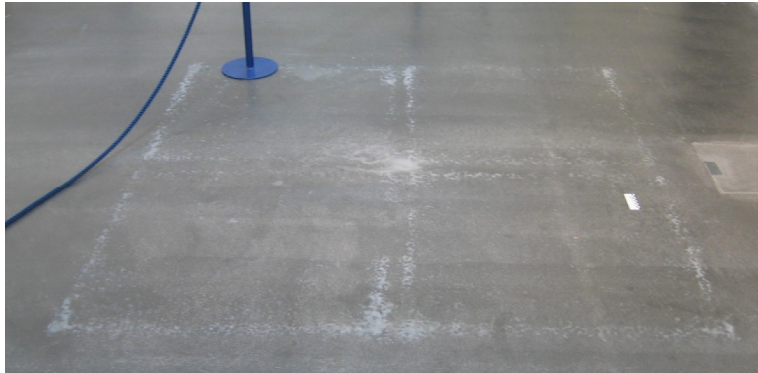
Eine mittelalterliche Kirchenruine wurde zu einer Ausstellungshalle umgebaut, die ganzjährig auf  $\theta_i = 20\text{ }^{\circ}\text{C}$  und  $\phi_i = 45$  bis  $55\text{ } \% r.F.$  klimatisiert wird. Im ersten Winter tropft – trotz erfolgreicher Wärmebrückenberechnung – von den Oberlichtern Tauwasser ab (Bilder 1 bis 3).

Bild 3: Spuren des von einem Oberlicht abtropfenden Tauwassers auf dem Magnesia-Estrich der Ausstellungshalle
